Denkmalpflege in Baden-Württemberg

Gewölbe eingestürzt: Was nun?

Von der Theorie zur Stabilisierung des historischen Chorgewölbes der ehemaligen Jesuitenkirche St. Konrad in Konstanz

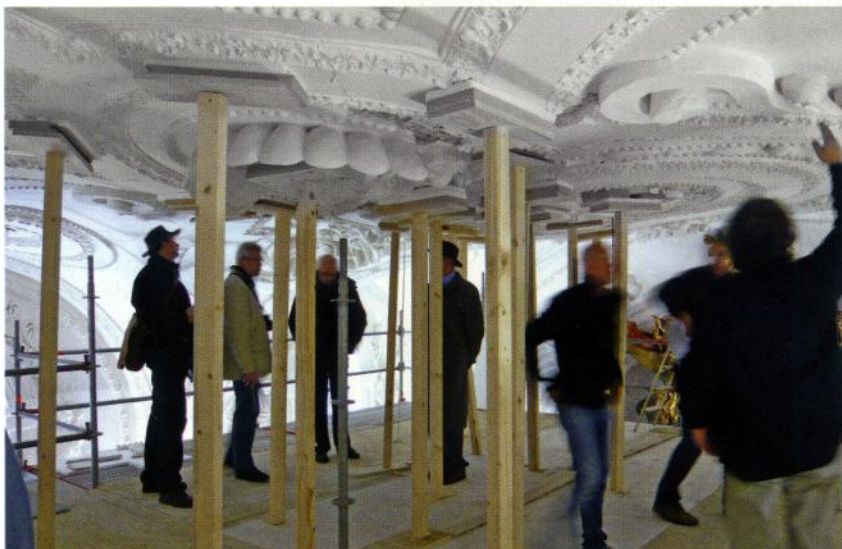
1 Gewölbeuntersicht mit Abstützungen während eines Ortstermins.

„Sehen Sie diese mächtige Dulle? Da gibt es doch bereits eine Gegenkrümmung?“ So oder ähnlich waren wohl die ersten Kommentare zu den Vermessungsergebnissen des Chorgewölbes der Konstanzer Jesuitenkirche. Laserscans der Firma intermetric von oben und unten ließen keine Zweifel aufkommen: Präzise waren alle Oberflächen mit ihren Veränderungen erfasst. Die Gewölbe zeigten große Deformationen auf der Unter- und auf der Oberseite. Es gab unterschiedliche Gewölbestärken sowohl in den Gewölbesegeln als auch in den Gurtbögen. Offensichtlich war in früherer Zeit ein Teil des Gewölbe-mauerwerks erneuert worden. Darauf wiederum war später eine Mörtelschicht aufgetragen worden. Auch einzelne Aufhängungen waren noch erkennbar, allerdings seit der letzten Instandsetzung ohne Funktion. Erste Diskussionen zur Lastabtragung kamen bald zu einer ziemlich hoffnungslosen Einschätzung: Das Maß der Tragreserven tendierte offensichtlich gegen null. Sicherlich vorerst nur ein „Bauchgefühl“. Doch das hieß: Einsturzgefahr! Eilig wurde das vorhandene Malergerüst verstärkt und die gemauerte Gewölbeschale mit unzähligen Kanthölzern abgestützt (Abb. 1). Ein Zeitgewinn.
