**SCHLOSS DILLINGEN**

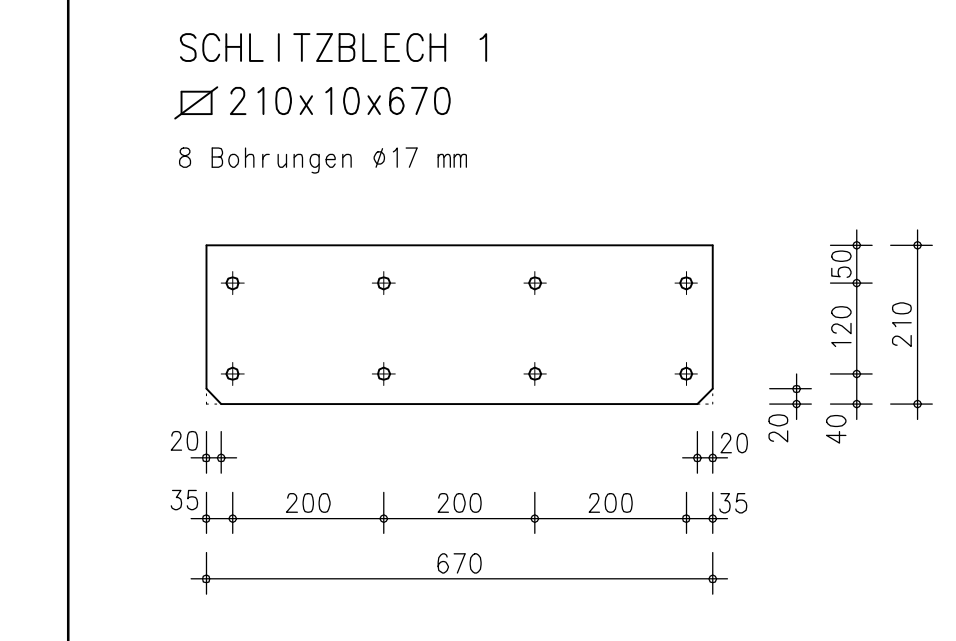
**DETAIL L**  
SICHERUNG SPARRENSTOSS BESTAND  
GESPÄRRE 24, 25, 26: SÜDSEITE  
M 1:10  
DRAUFSICHT

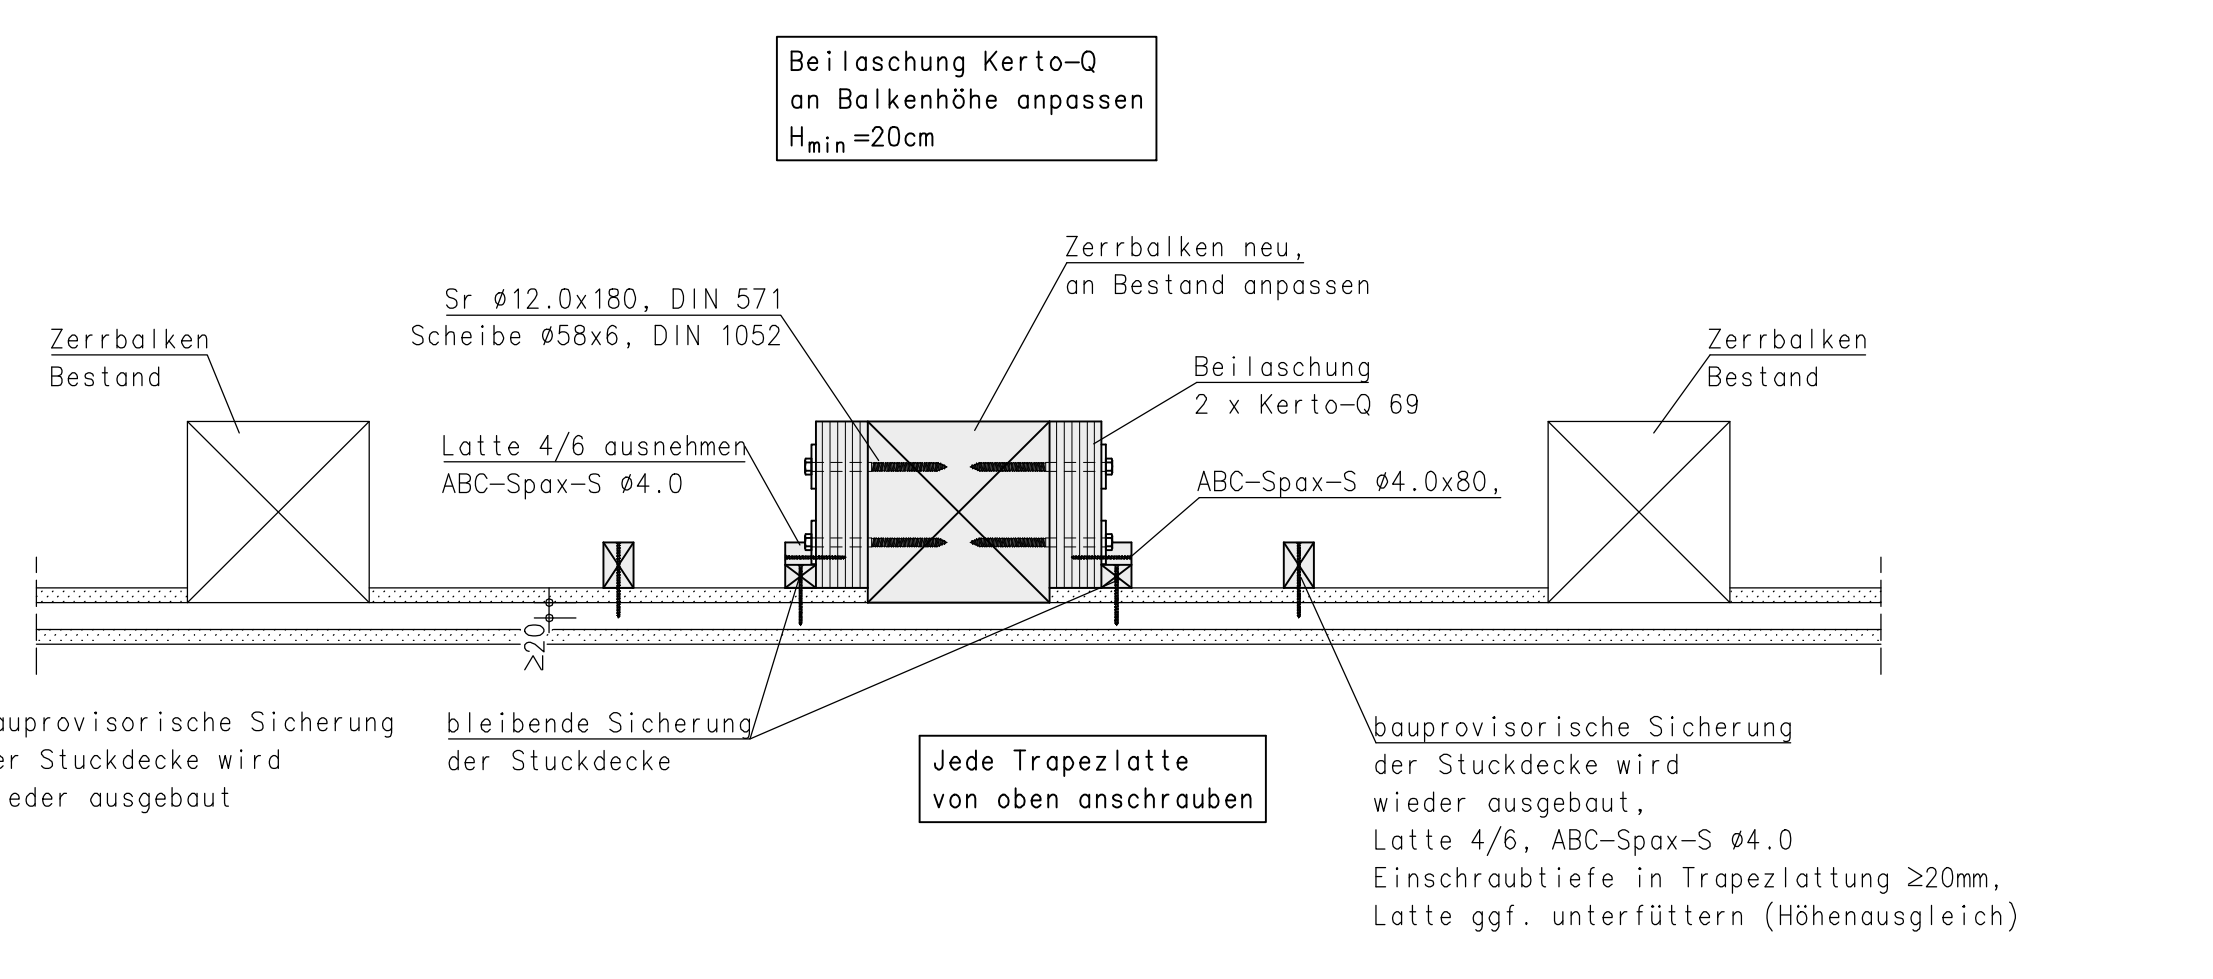
**REGELDETAIL H**  
SICHERUNG STÜCKDECKE  
M 1:10  
SEITENSICHT
