LÄNGSSCHNITT
M 1:100

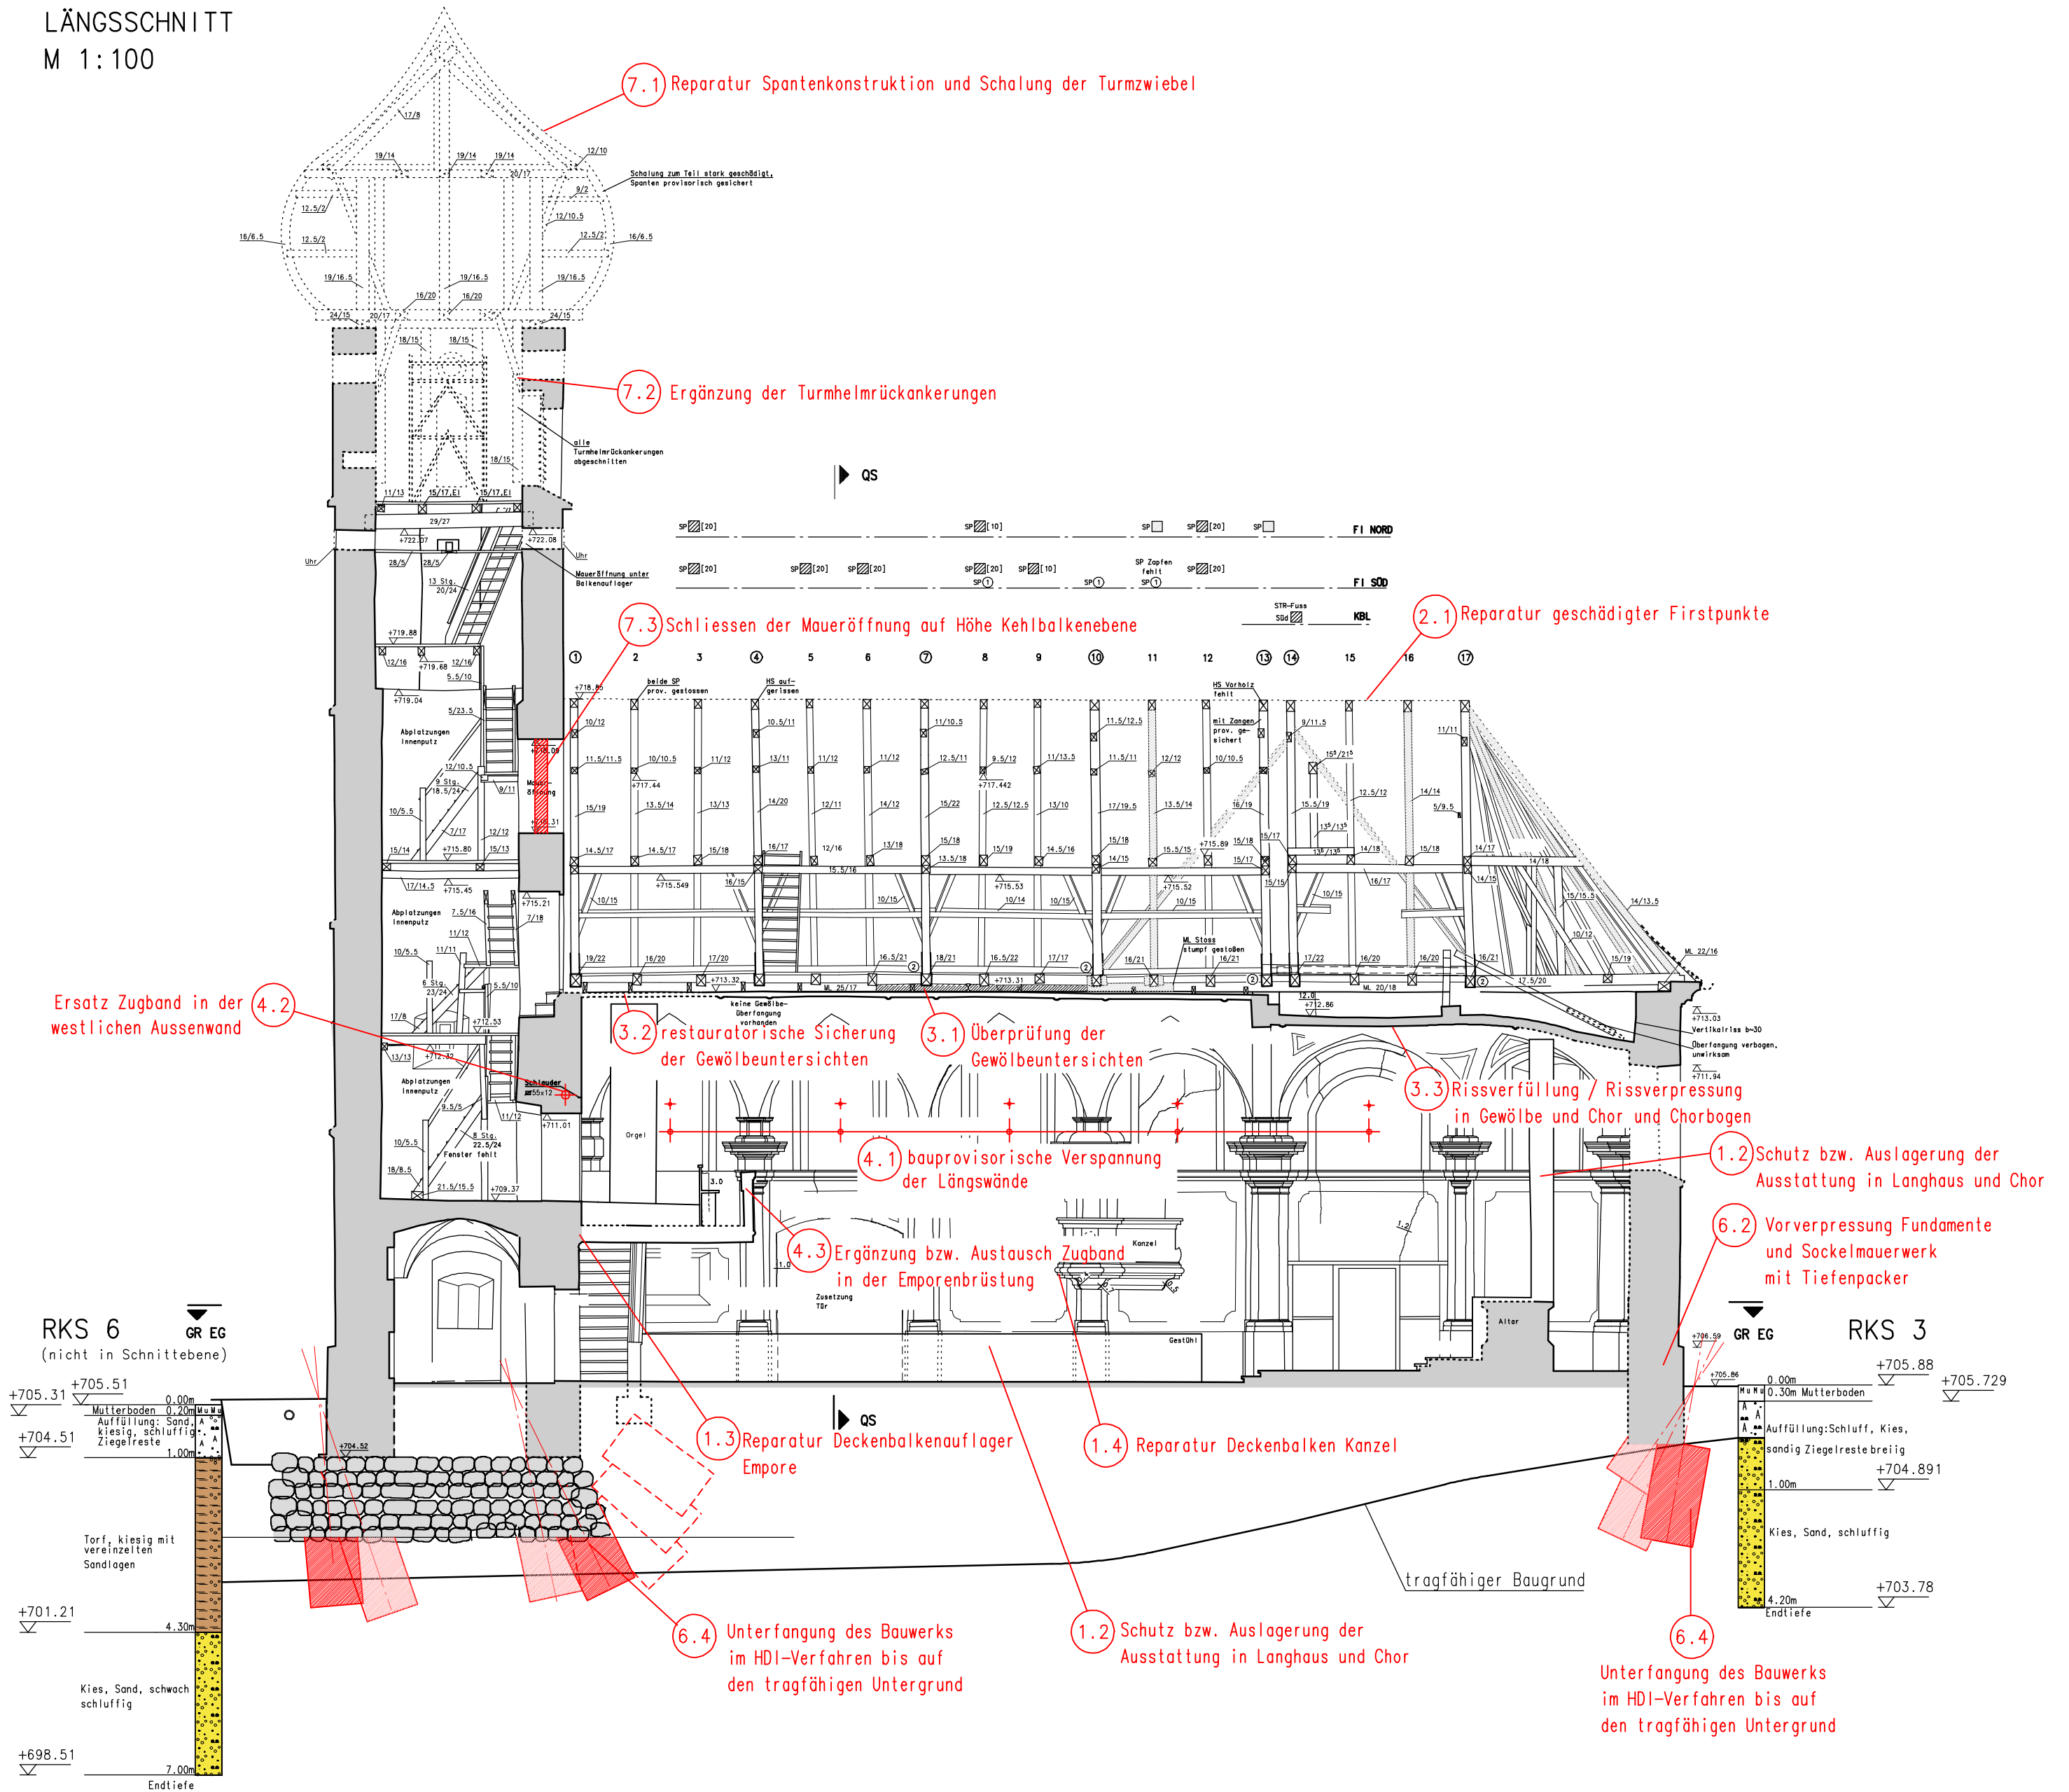
7.1 Reparatur Spantenkonstruktion und Schalung der Turmzwiebel

7.2 Ergänzung der Turmhelmrückankerungen

7.3 Schliessen der Maueröffnung auf Höhe Kehlbalkenebene

2.1 Reparatur geschädigter Firstpunkte

Ersatz Zugband in der westlichen Aussenwand

3.2 restauratorische Sicherung der Gewölbeuntersichten

3.1 Überprüfung der Gewölbeuntersichten

3.3 Rissverfüllung / Rissverpressung in Gewölbe und Chor und Chorbogen

1.2 Schutz bzw. Auslagerung der Ausstattung in Langhaus und Chor

6.2 Vorverpressung Fundamente und Sockelmauerwerk mit Tiefenpacker

4.1 bauprovisorische Verspannung der Längswände

4.3 Ergänzung bzw. Austausch Zugband in der Emporenbrüstung

1.3 Reparatur Deckenbalkenaufleger Empore

1.4 Reparatur Deckenbalken Kanzel

6.4 Unterfangung des Bauwerks im HDI-Verfahren bis auf den tragfähigen Untergrund
